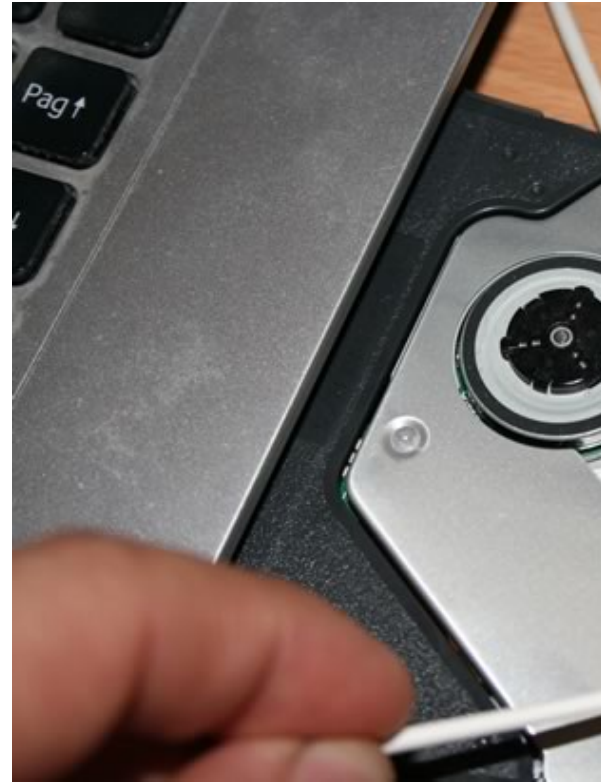
DA un paio di ore avevo problemi a masterizzare un cd audio.

Alla Fine ho cambiato supporto ed è andato tutto bene, ma mi restava il dubbio su come risolvere il problema di un errore così 'tecnologico' "power calibration area error" con ImageBurn. Inizio a cercare e emergono le soluzioni più complesse, da aggiornamenti firmware a reset dei DMA, ecc.

Poi mi capita un semplice articolo in Italiano, <http://www.tencas.com/blog/articolo.asp?articolo=1375#commenti> e la soluzione era veramente banale: un po' di polvere sulla lente, rende complessa la calibrazione con alcuni supporti. Cotton fioc e delicatezza e tutto risolto!!
